ООО «Управляющая компания
«Территория»

**Техническое заключение
по результатам на обследования и оценки состояния
крыши многоквартирного жилого дома,
расположенного по адресу: город Екатеринбург, улица Шейнкмана, дом 88**

г. Екатеринбург

2025 год

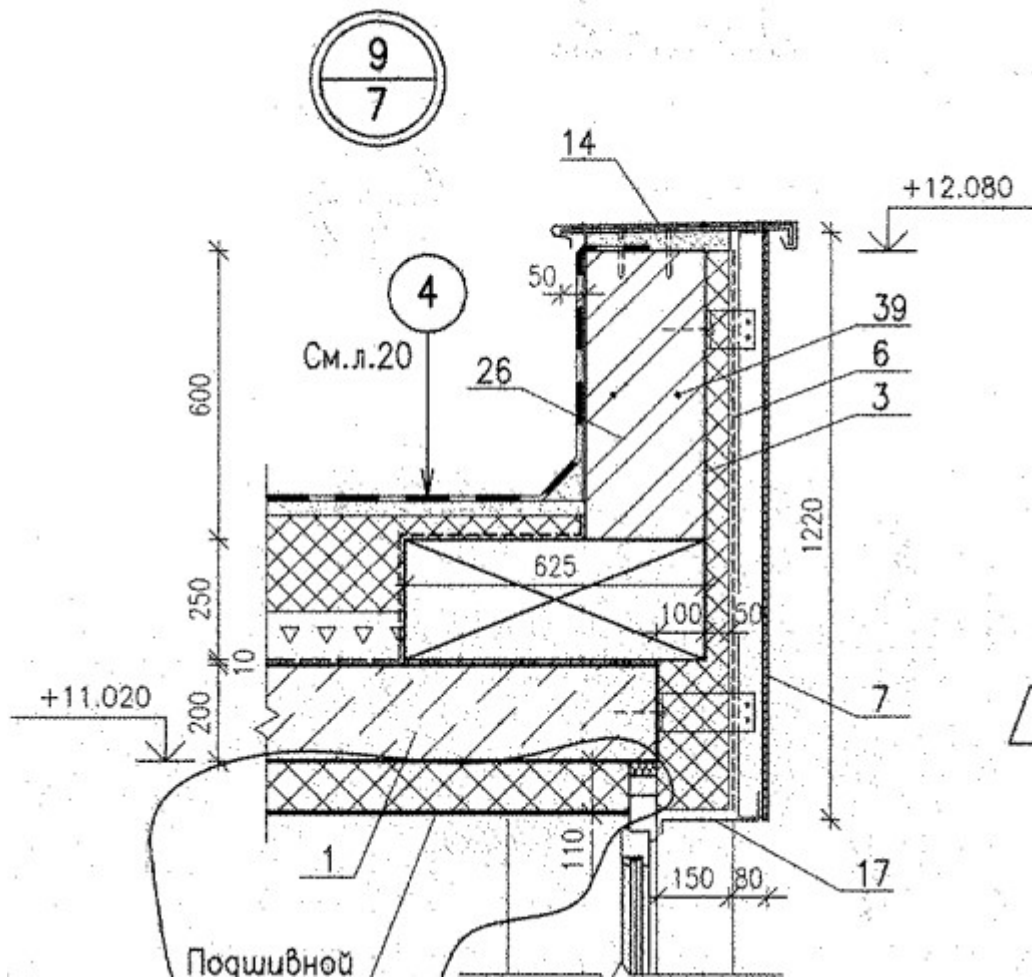
Узел парапетной части эксплуатируемой кровли

Образование промочек с эксплуатируемой кровли в нежилых помещениях по причине нарушения гидроизоляционного слоя на горизонтальной поверхности и вертикали, по ограждающей конструкции парапета и примыкании к фасадной части МКД.

Требуется вскрытие прессбетонной плитки на эксплуатируемой кровле до рулонного покрытия для определения участков нарушения герметичности, состава (технологии) и объема работ с последующим восстановлением слоёв кровли.
